# Thermografischer Prüfbericht

Photovoltaik-Anlage · Drohnen-Thermografie · IEC TS 62446-3:2020

| Anlage | PV-Dachanlage „Am Sonnenfeld“ |
| Bericht-Nr. | FI-2026-0142 · Rev. 1.0 |

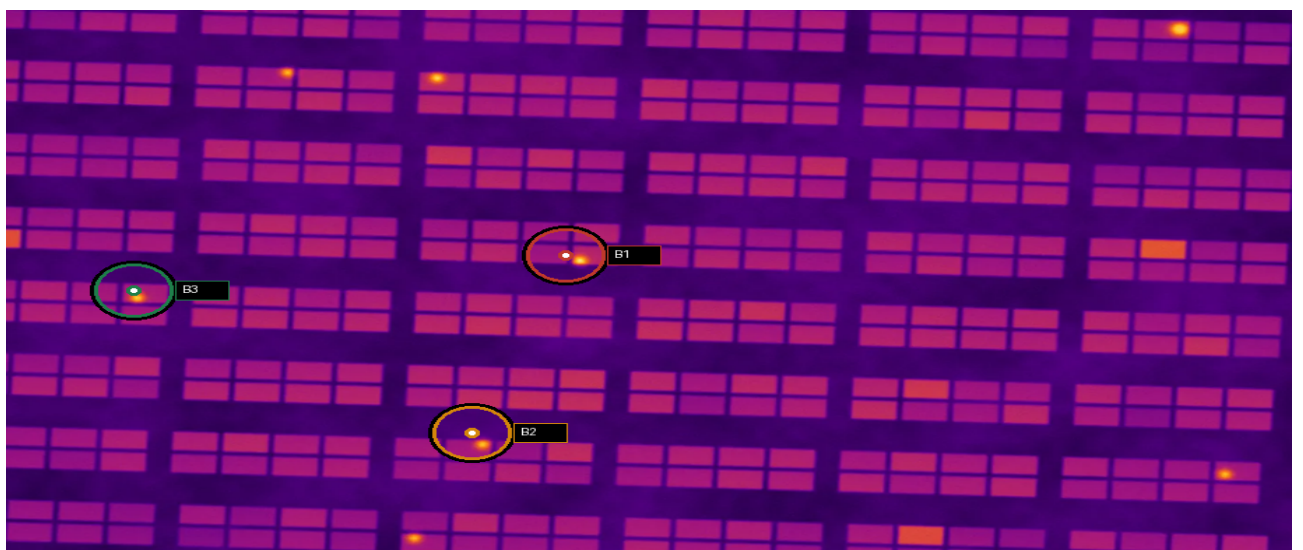
Abb. 1: Thermalbild-Übersicht der Gesamtanlage (Ironbow-Palette). B1 = Klasse I (rot), B2 = Klasse II (orange), B3 = Klasse III (grün).

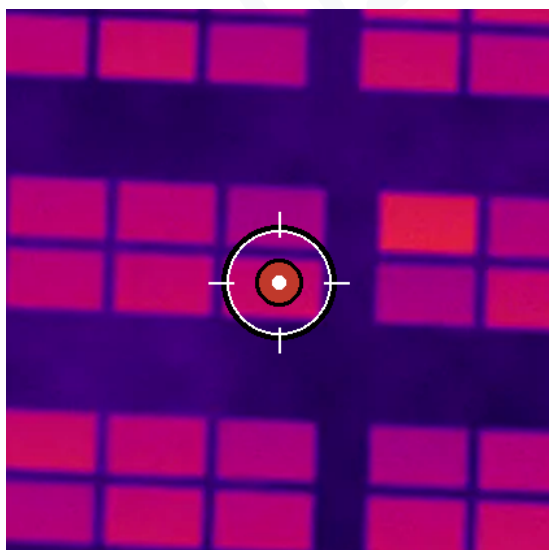
### Befund B1

| Nr. | Position | $\Delta T$ | Klassifikation | Maßnahme / Frist |
|---|---|---|---|---|
| <b>B1</b> | String 3 / Modul 12 | +24,3 K | <b>Klasse I – Kritisch</b> | Sofort abschalten – Austausch |

Klasse I – Kritisch

String 3 · Modul 12 · GPS: 49.072843° N, 9.154211° E

Abb. Befund B1 · Ironbow · Fadenkreuz = Hotspot

| $\Delta T$ | +24,3 K ( $T_{\text{hot}} = 66,0$ °C / $T_{\text{ref}} = 41,7$ °C) |
| Fehlerbild | Bypassdioden-Kurzschluss (1/3 Modul thermisch getrennt) |

| Befund | Position | $\Delta T$ | Klasse | Fehlerbild | Maßnahme / Frist |
|---|---|---|---|---|---|
| B1 | Str. 3 / Mod. 12 | +24,3 K | I | Bypassdiode | Sofort |

Von 248 inspizierten Modulen wurden 3 Auffälligkeiten festgestellt (Befundrate 1,2 %). Befund B1 (Klasse I) weist auf einen Bypassdioden-Kurzschluss hin und stellt ein Brandrisiko dar. Die Anlage sollte umgehend abgeschaltet und Modul 12 in String 3 getauscht werden. Befund B2 ist im Rahmen der nächsten Wartung zu bearbeiten. Befund B3 bedarf einer Wiederholungsmessung in 12 Monaten.

| Maßnahme | Anlage abschalten – Modul sofort tauschen |

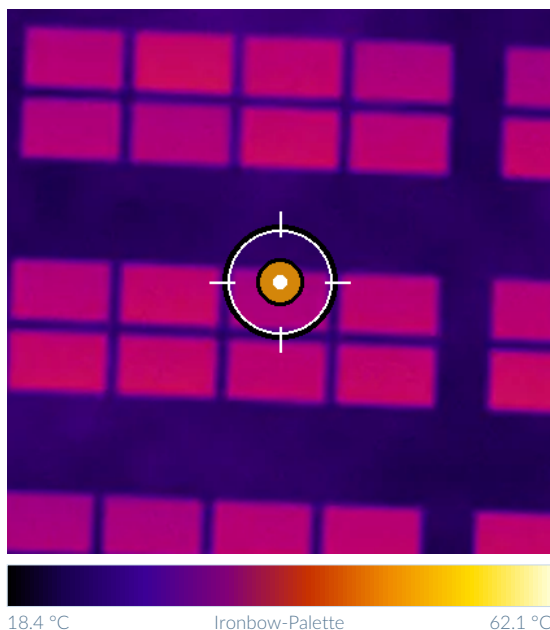
## Befund B2

| Nr. | Position | $\Delta T$ | Klassifikation | Maßnahme / Frist |
|---|---|---|---|---|
| <b>B2</b> | String 5 / Modul 7 | +14,8 K | <b>Klasse II – Mittel</b> | EL-Prüfung – ≤ 3 Monate |

Klasse II – Mittel

String 5 · Modul 7 · GPS: 49.072861° N, 9.154197° E

Abb. Befund B2 · Ironbow · Fadenkreuz = Hotspot

| $\Delta T$ | +14,8 K ( $T_{\text{hot}} = 56,5 \text{ °C}$ / $T_{\text{ref}} = 41,7 \text{ °C}$ ) |
| Fehlerbild | Zelldegradation / lokale PID-Erscheinung |

| Befund | Position | $\Delta T$ | Klasse | Fehlerbild | Maßnahme / Frist |
|---|---|---|---|---|---|
| B2 | Str. 5 / Mod. 7 | +14,8 K | II | Zelldegradation | ≤ 3 Monate |

| Maßnahme | EL-Prüfung am Boden – bei Bestätigung: Modultausch |

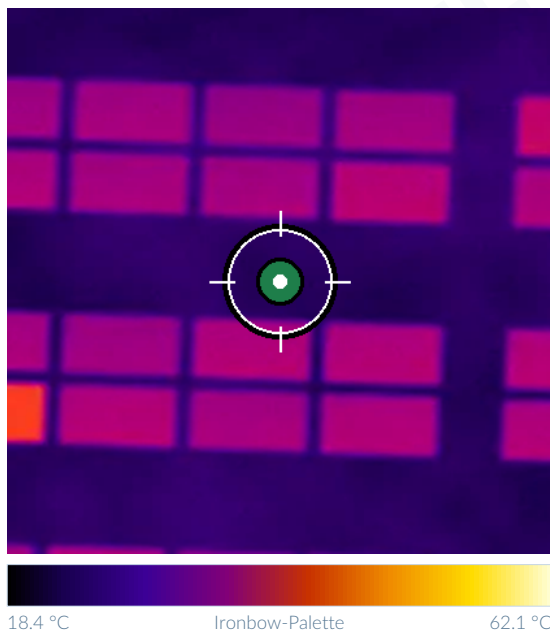
## Befund B3

| Nr. | Position | $\Delta T$ | Klassifikation | Maßnahme / Frist |
|---|---|---|---|---|
| <b>B3</b> | String 1 / Modul 3 | +7,1 K | <b>Klasse III – Gering</b> | Reinigen – 12 Monate |

Klasse III – Gering

String 1 · Modul 3 · GPS: 49.072830° N, 9.154232° E

Abb. Befund B3 · Ironbow · Fadenkreuz = Hotspot

| $\Delta T$ | +7,1 K ( $T_{\text{hot}} = 48,8 \text{ °C}$ / $T_{\text{ref}} = 41,7 \text{ °C}$ ) |
| Fehlerbild | Einzelzellen-Hotspot, leichte Degradation |

| Befund | Position | $\Delta T$ | Klasse | Fehlerbild | Maßnahme / Frist |
|---|---|---|---|---|---|
| B3 | Str. 1 / Mod. 3 | +7,1 K | III | Einzelzellen-Hotspot | 12 Monate |

| Maßnahme | Reinigen – Wiederholungsmessung in 12 Monaten |
