# Thermografischer Prüfbericht

PV-Dachanlage „Am Sonnenfeld“

| Berichts-Nr. | FI-2026-0142 |

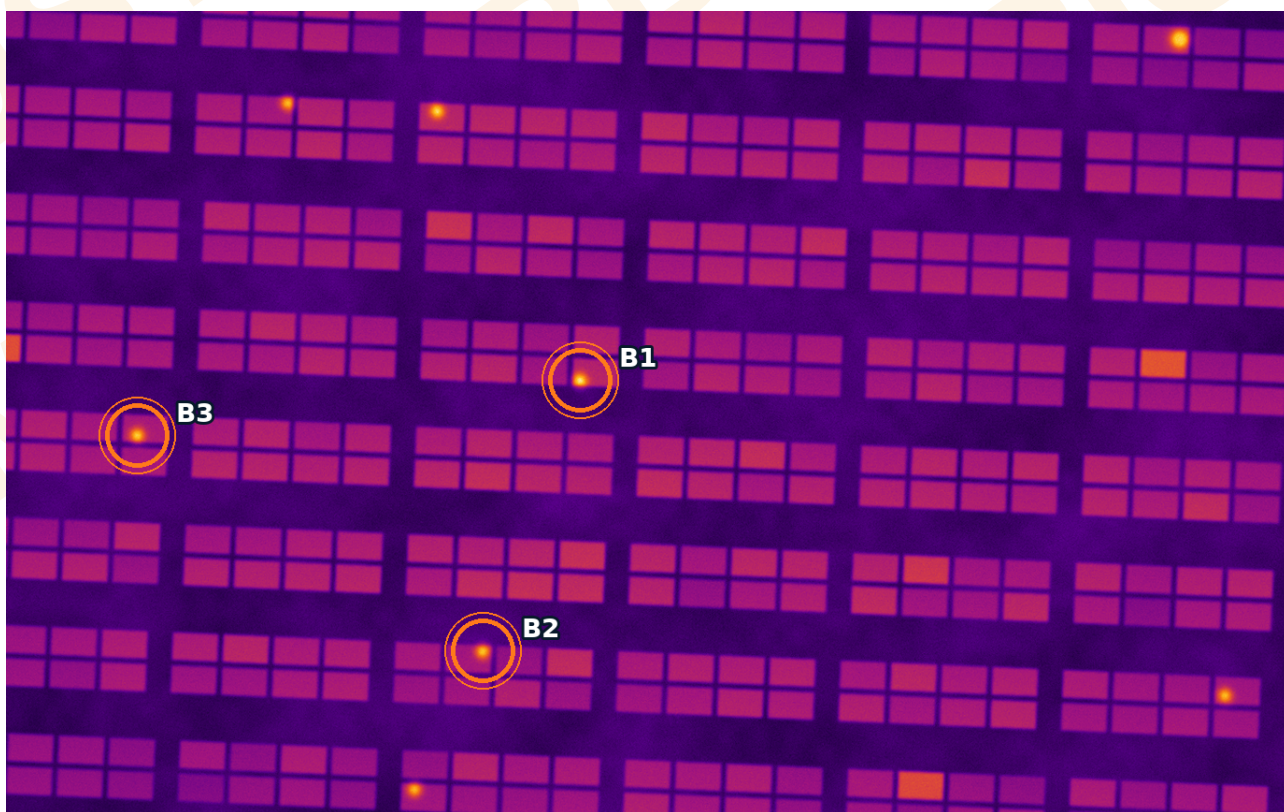
Ironbow-Thermalaufnahme mit Kennzeichnung der Befunde B1–B3 (siehe Abschnitt 3)

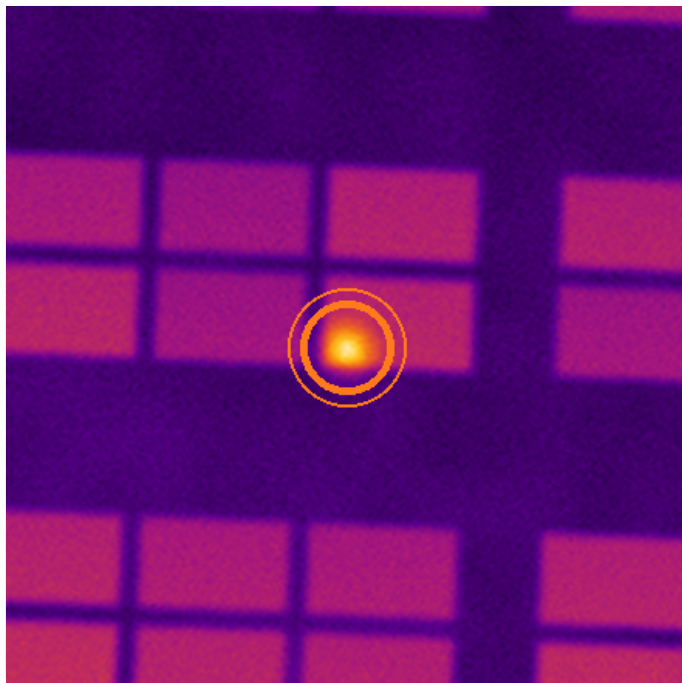
## Befund B1 — String 3 · Modul 12

Position String 3 · Modul 12

Temperaturdifferenz +14,8 K gegenüber Referenzbereich

Klassifizierung Kategorie II

Punktueller Hotspot im Zellbereich (Einzelzelle), erhöhte Temperatur in einem kleinen, klar abgegrenzten Bereich nahe der Modulmitte.

Möglicher Mikroriss oder beginnender Zelldefekt.

Visuelle Nachkontrolle des Moduls bei der nächsten Wartung; Funktionsmessung (I-U-Kennlinie) zur Bestätigung empfohlen.

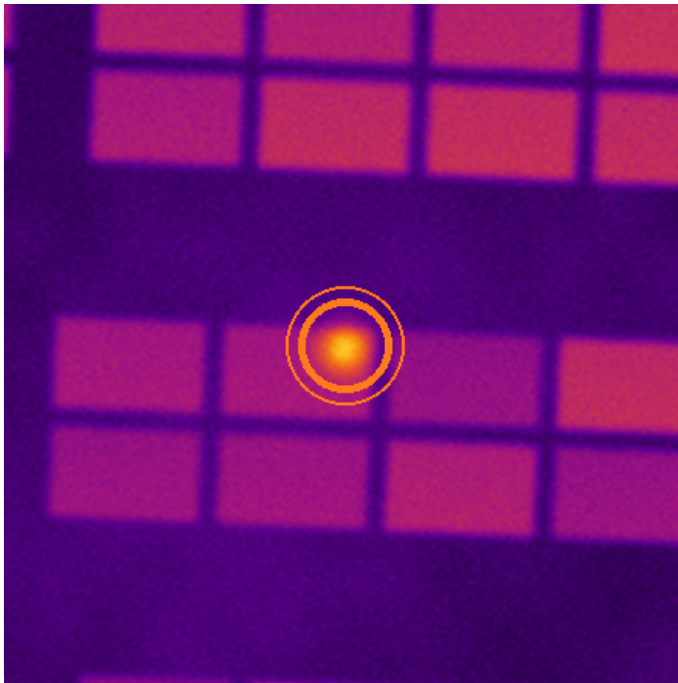
**Kategorie I · hoch**
**Befund B2 — String 5 · Modul 7**

Position **String 5 · Modul 7**

Temperaturdifferenz **+24,3 K gegenüber Referenzbereich**

Klassifizierung **Kategorie I**
**Beschreibung**

Ausgedehnter Hotspot über ein Drittel des Moduls (Substring), deutlich erhöhte Temperatur gegenüber den Nachbarmodulen.

Wahrscheinlich defekte Bypass-Diode oder Substring-Ausfall.

Zeitnahe Prüfung durch Elektrofachbetrieb; Modul ggf. austauschen. Funktionsmessung und Sichtprüfung der Anschlussdose empfohlen.

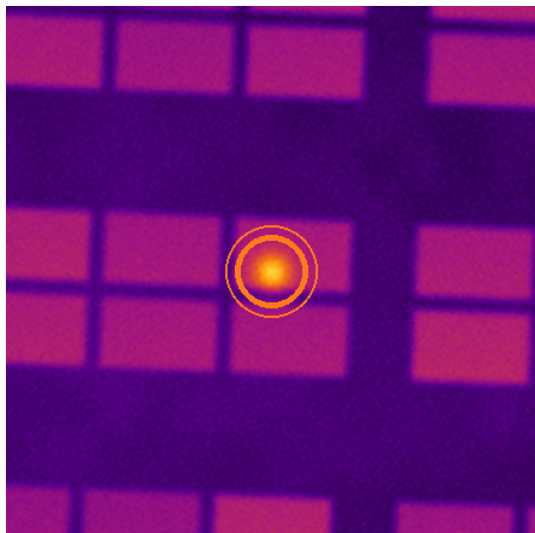
### Befund B3 — String 1 · Modul 3

| Position | String 1 · Modul 3 |
| Temperaturdifferenz | +7,1 K gegenüber Referenzbereich |
| Klassifizierung | Kategorie III |
| Beschreibung | Leicht erhöhte Randtemperatur,<br>vereinbar mit punktueller Verschmutzung |

| Empfehlung | Beobachten, bei nächster Reinigung<br>mitprüfen. Kein akuter Handlungsbedarf. |
